## Kuivatus ja Lapin päällystettyjen teiden kunto

**Kuivatustutkimuksen loppuraportti**

Tiehallinnon sisäisiä julkaisuja 16/2009

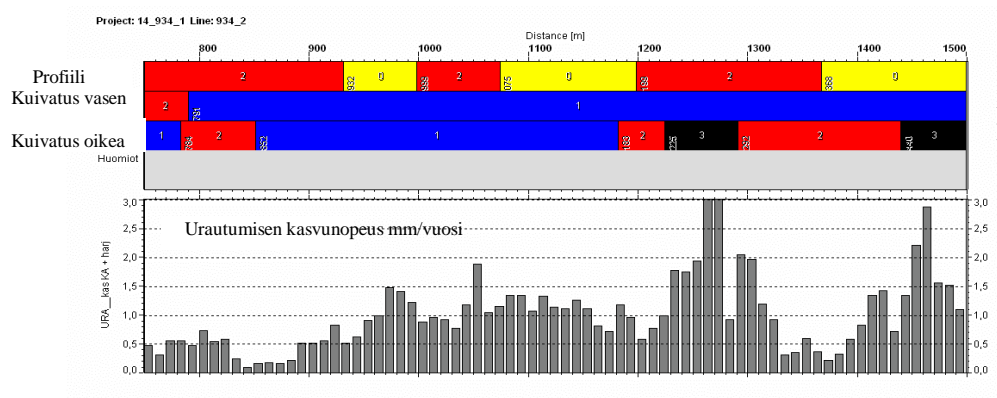
Kuva 1. Kuivatuksen kunto ja tien urautuminen, maantie 934, tieosa 1, Rovaniemi. Ylimpänä on esitetty myös tieprofiilin luokat.

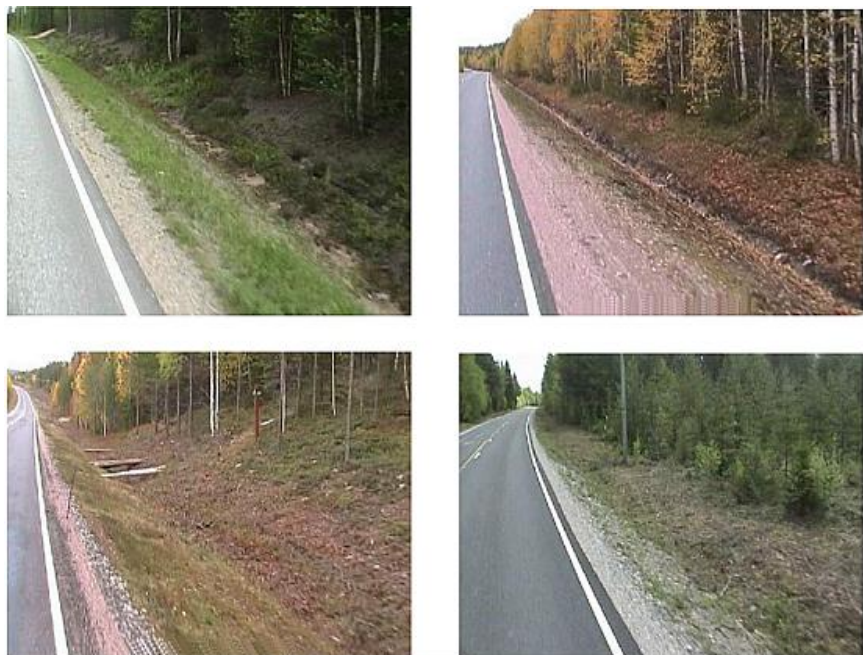
*Kuva 3. Luokka 1: Hyvä kuivatuksen kunto. Kuivatus kuntoluokassa 1 on virheetön. Poikkileikkaus on säilyttänyt muotonsa hyvin ja vesi valuu tieltä sivuojiin esteettömästi. Vedellä on myös vapaa kulku sivuojissa.*

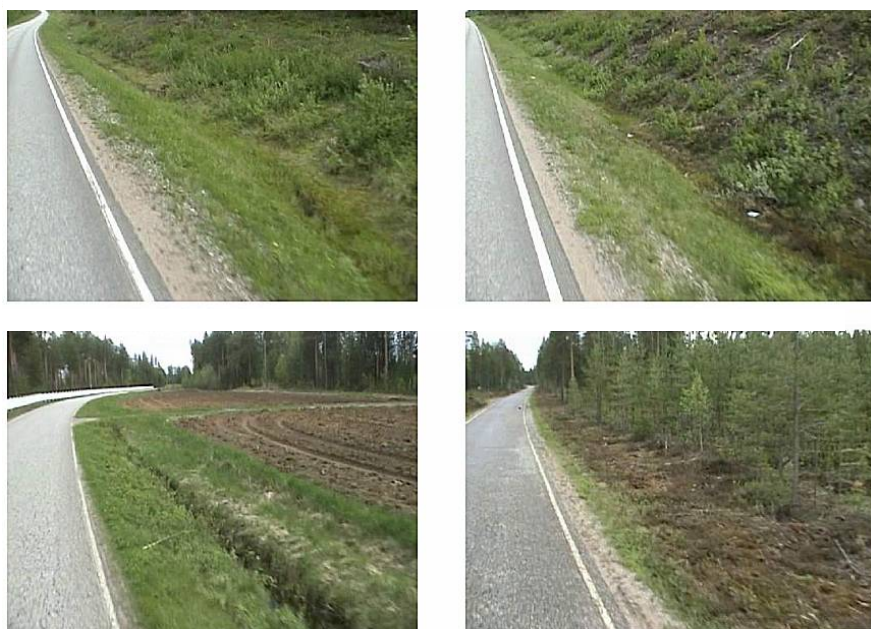
*Kuva 4. Luokka 2: Välttävä kuivatuksen kunto. Kuivatuksen kuntoluokassa 2 voidaan havaita pieniä muutoksia tien poikkileikkauksessa. Tien pientareella on pieniä reunapalteita tai kasvillisuutta, joka estää veden virtaamisen sivuojaan. Kasvillisuus sivuojissa estää veden virtaamisen ja aiheuttaa patoja. Pieni määrä maa-ainesta on valunut tien pientareelta sivuojiin nostaen ojan alapinnan tasoa. Tämä hidastaa veden virtaamista ja nostaa pohjaveden pintaa.*

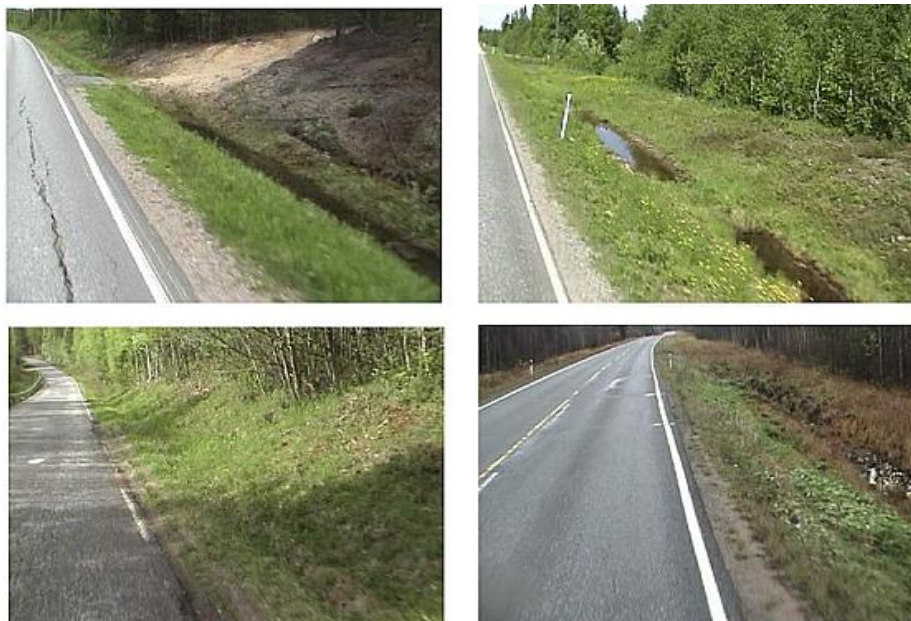
*Kuva 5. Luokka 3: Huono kuivatuksen kunto. Tie, jossa on monia vakavia ongelmia, luokitellaan luokkaan 3. Tien pientareilla on korkea reunapalle ja/tai tiheää kasvillisuutta, mikä aiheuttaa lammikoitumista ajoradalla tai pientareella. Kasvillisuus sivuoissa rajoittaa veden virtaamista ja aiheuttaa patoja. Epävakaa maaperä valuu luiskista sivuojaan ja estää veden virtaamisen. Tukkeutuneet rummut tai laskuojat estävät veden virtaamisen sivuoissa. Kaikki yllämainitut tilanteet johtavat tierakenteen poikkileikkauksen muodonmuutoksiin ja vaurioihin.*

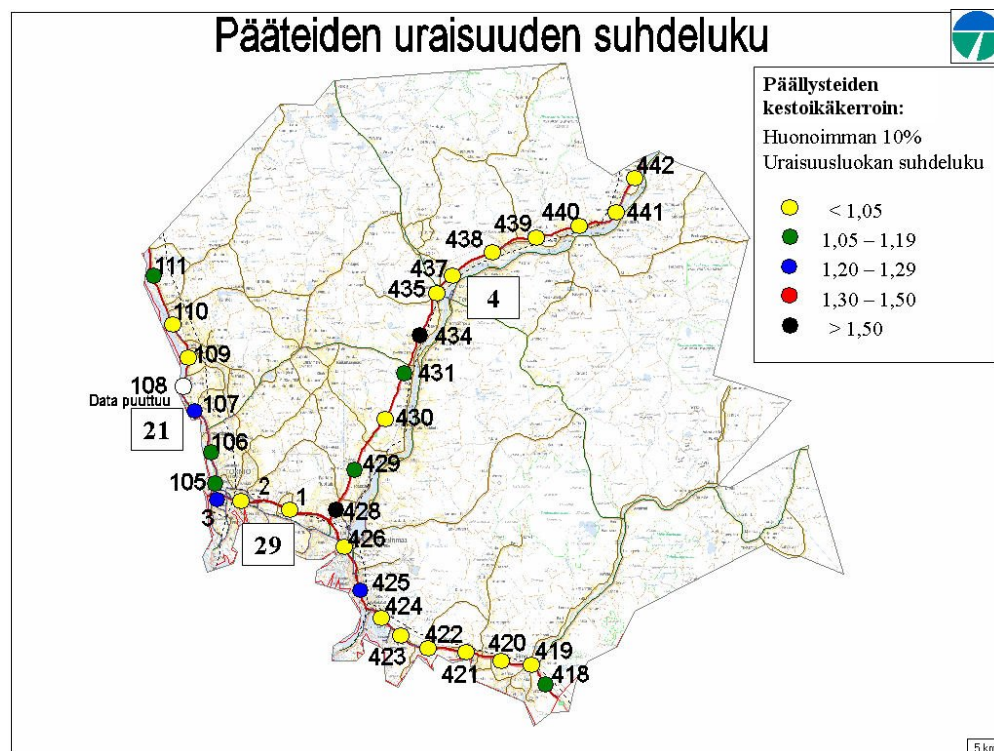
Kuitenkin Kemissä löytyi myös päätiestöltä tieosuuksia, joissa kuivatuksen huono kunto vaikutti selvästi päällysteen kestoikään. Nämä tiejaksot nähdään kuvassa 10, joka esittää uraisuuden kestoikäkerrointa pääteillä sekä kuvassa 11, joka esittää vastaavia IRI-tiejaksoja. Kuva osoittaa, että jopa valtatiellä 4 löytyi jaksoja (tieosat 428 ja 434), joissa huonoissa kuivatuskohteissa urakasvunopeus oli yli 1,5 -kertainen hyviin hyvin toimiviin jaksoihin verrattuna. Valtatiellä 21 tilanne oli heikompi ja uraisuuden kannalta kuivatus oli kunnossa vain kahdella tieosalla (109 ja 110). Valtatieltä 21 löytyi myös poikkeuksellinen tiejakso (108), jossa ei löytynyt lainkaan kuivatusluokkaa 1, eikä tällöin kestoikäkerrointa voitu laskea.

*Kuva 10. Kuivatuksen vaikutus urakasvuun Kemin hoitoalueen päätiestöllä. Kuvassa on esitetty uraisuuden kestoikäkerroin eri tiejaksoilla.*

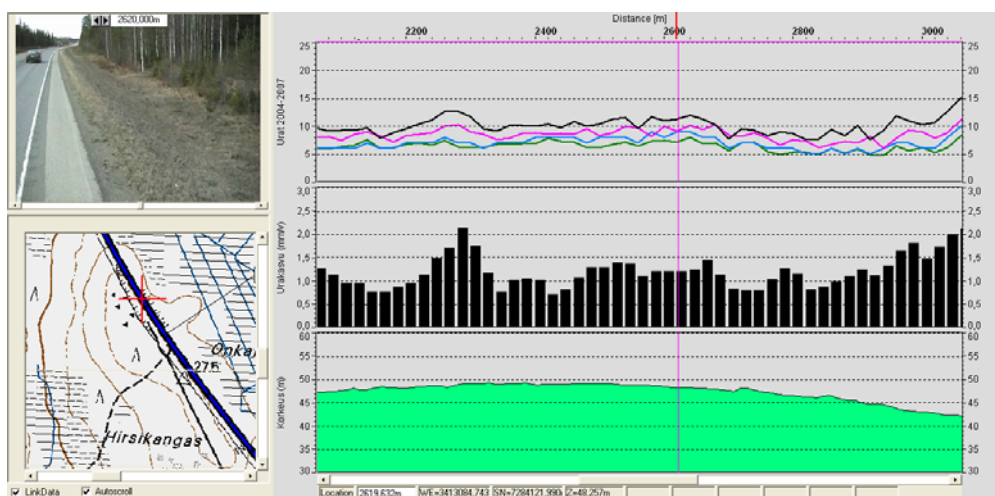
Valtateiden analyysissa löytyi kuitenkin hyviä esimerkkejä kuivatuksen vaikutuksesta urautumiseen, joista kuvissa 12 ja 13 esitetyt kohteet on otettu valtatieltä 4, tieosalta 418, Lääninraja – Simo. Kuva 12 esittää urautumishistoriaa toimivan kuivatuksen alueella. Täällä urakasvu oli vain 0,8-1,0 mm vuodessa, mikä on yllättävän pientä tällaisella liikennemäärällä.

Kuva 12. Vt 4 tieosa 418 pl 2620 m. Kohteessa kuivatus toimii moitteettomasti ja urautuminen on keskimäärin 0,8-1,1 mm vuodessa. Road Doctor kuvassa yllmpänä on uramittaustulokset 2004-2007, keskellä niiden perusteella laskettu vuosittainen urakasvu (mm/v) ja alimpana tien pituusprofiili.

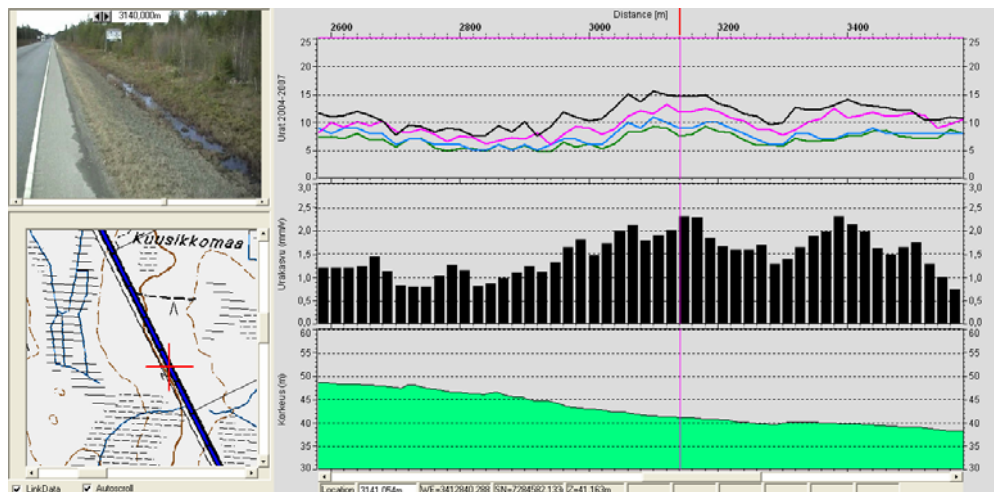
Kuva 13 esittää puolestaan esimerkkiä tiejaksosta, jossa kuivatuksessa on selviä ongelmia ja täällä urakasvu on 2,0-2,4 mm vuodessa eli yli kaksinkertainen kuvan 12 kohteeseen verrattuna. Kuvasta nähdään myös, että urakasvu ongelmakohdissa on ollut kiihtyvää.

Kuva 13. Vt 4 tieosa 418 pl 3140 m. Kohteessa kuivatuksessa on ongelmia ja urautuminen on keskimäärin 2,0-2,4 mm vuodessa. Road Doctor -kuvassa yllimpänä on uramittaustulokset 2004-2007, keskellä niiden perusteella laskettu vuosittainen urakasvu (mm/v) ja alimpana tien pituusprofiili.

Kuva 13 kertoo esimerkin tyypillisistä Kemian hoitoalueen kaikkien päällystettyjen teiden ongelmakohdista: suhteellisen matalalla tasauksella oleva tiejakso sijaitsee alavalla tai loivasti viettävällä alueella, josta veden poistaminen on vaikeaa. Lisäongelmia Kemissä aiheuttavat vielä kohteet, joissa kalio on lähellä maanpintaa.

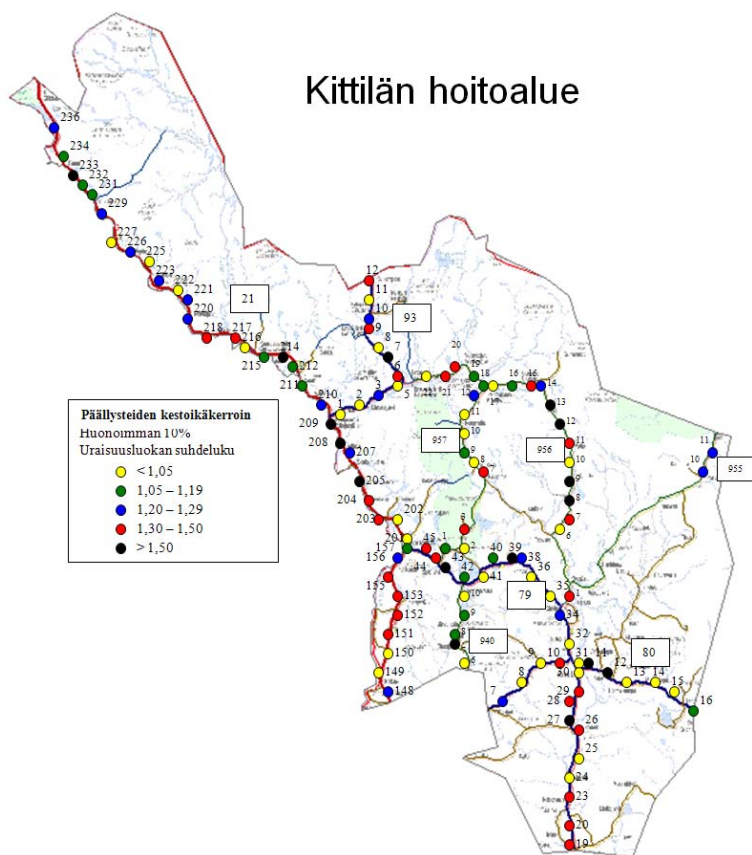
Kartta kuvassa 15 esittää, miten huono kuivatus vaikuttaa eri tiejaksoilla päällysteiden urautumiseen Kittilän hoitoalueen pääteillä ja seudullisilla teillä. Siitä voidaan havaita, että kestoikäkertoimien hajonta on runsas ja kaikkia luokkia löytyy eri puolilla Kittilän tiestöä. Pääosin kuivilla kangasmailla sijaitsevilla tiejaksoilla kuivatus ei vaikuta kestoikään, mutta kosteilla moreeni- ja suoaleilla sijaitsevilla teillä kertoimet ovat pääosin yli 1,3. Päätiestöllä eräs ongelmallisimmista jaksoista on vt 21:llä Muonion ja Palojoensuun väli, jossa tie sijaitsee pääosin vaarojen sivukaltevilla rinteillä. Seudullisilla teillä eräs ongelmallisimmista jaksoista on mt 956 välillä Tepasto – Nunnanen, jossa tie kulkee suurten suoalueiden poikki.

Kuva 15. Kuivatuksen vaikutus urakasvuun Kittilän hoitoalueen päällystetyillä pääteillä ja seudullisille teillä (1-, 2- ja 3-numeroiset tiet).

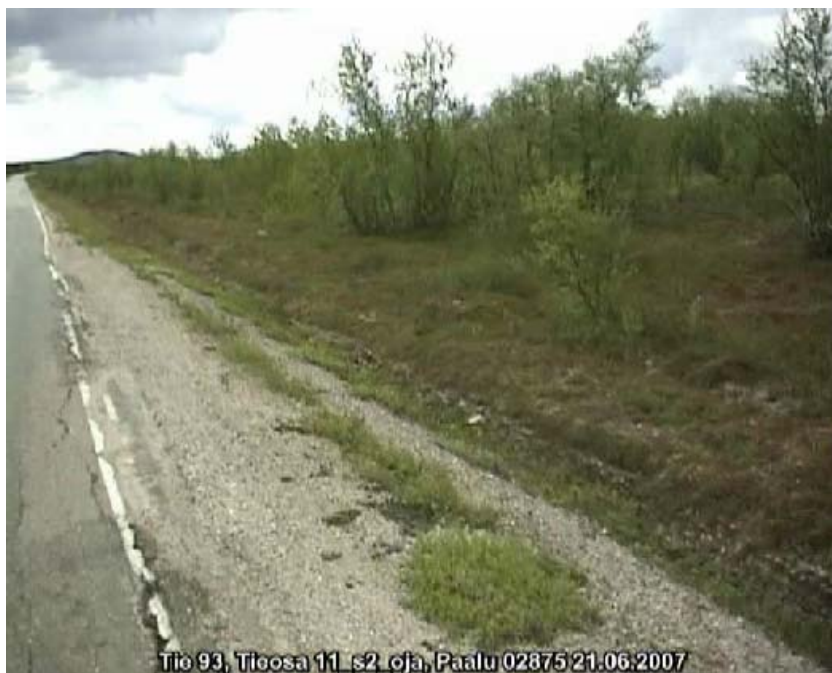
Kittilän alueella huono kuivatus vaikutti selvästi myös epätasaisuuteen ja ongelmana sivukaltevissa rinnekohteissa sijaitsevilla teillä oli usein reuna-routavauriot, kuten voidaan nähdä kuvassa 16, joka on otettu kantatieltä 93 tieosalta 11. Huomattavaa on, että tällä jaksolla kuivatuksen kestoikäkerroin oli alle 1,05.

Kuva 16. Tyypillinen kuivatuspuute Kittilän hoitoalueella, kt 93, to 11, pl 2875 m. Sivukaltevalla rinteellä sijaitsevan tien sivuoja on täyttynyt ja huono kuivatus heijastuu reunan vaurioina. Tieosalla IRI -arvot kuivatusluokassa 3 olivat n. 1,5 kertaa korkeammat kuin luokassa 1.

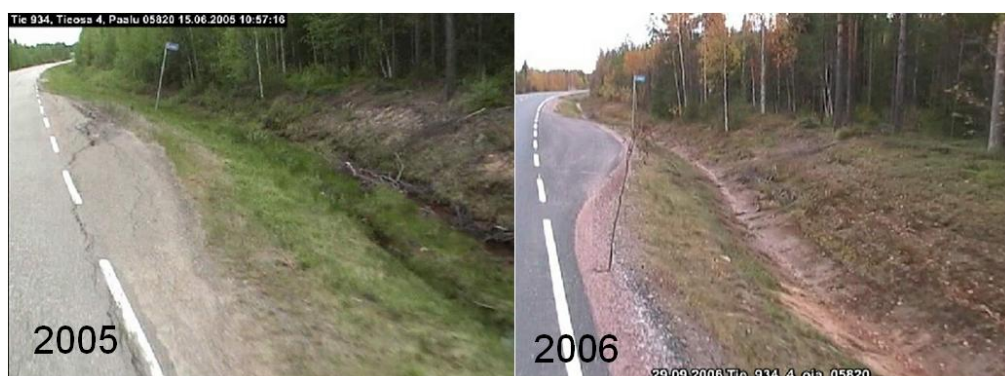
Rovaniemen alueella kuivatuksen kannalta havaittiin kaksi eri tyyppistä suur-aluetta, jossa huonosti toimiva kuivatus aiheutti hieman erilaisia ongelmia. Ensinnäkin suurten Kemi- ja Ounasjokien jokilaaksoissa sijaitsevilla teillä, jossa pohjamaa on usein silttiä tai hiekkaista silttiä, puutteellinen kuivatus näkyi selvemmin kohonneena päällysteen urautumisena ja sivukaltevissa rinteissä sijaitsevilla osuuksilla reunadeformaationa ja päällystevaurioina (kuva 17). Toisen tyyppin muodostivat jokialueiden ulkopuolella ja ylemmillä alueilla sijaitsevat tiet, joissa pohjamaa oli pääosin moreenia ja turvetta. Näillä kohteilla kuivatusongelmat heijastuvat urautumisen lisäksi selvästi myös epätasaisena routanousuna ja päällysteen reunavaurioina.

*Kuva 17. Tyypillinen huonosta kuivattuksesta aiheutuva päällystevaurio. Kuvat on otettu maantieltä 934, tieosa 4, pl 5820 m alkukesästä 2005 ja kuivatuksen kunnostamisen jälkeen syksyllä 2006.*
